# TASORISTEYSTEN TURVALLISUUS SAVONLINNA–PARIKKALA-RATAOSALLA

Tapio Ahonen,  
Antti Seise &  
Erkki Ritari

VTT  
Tutkimusraportti VTT-R-05030-06  
Espoo 2006

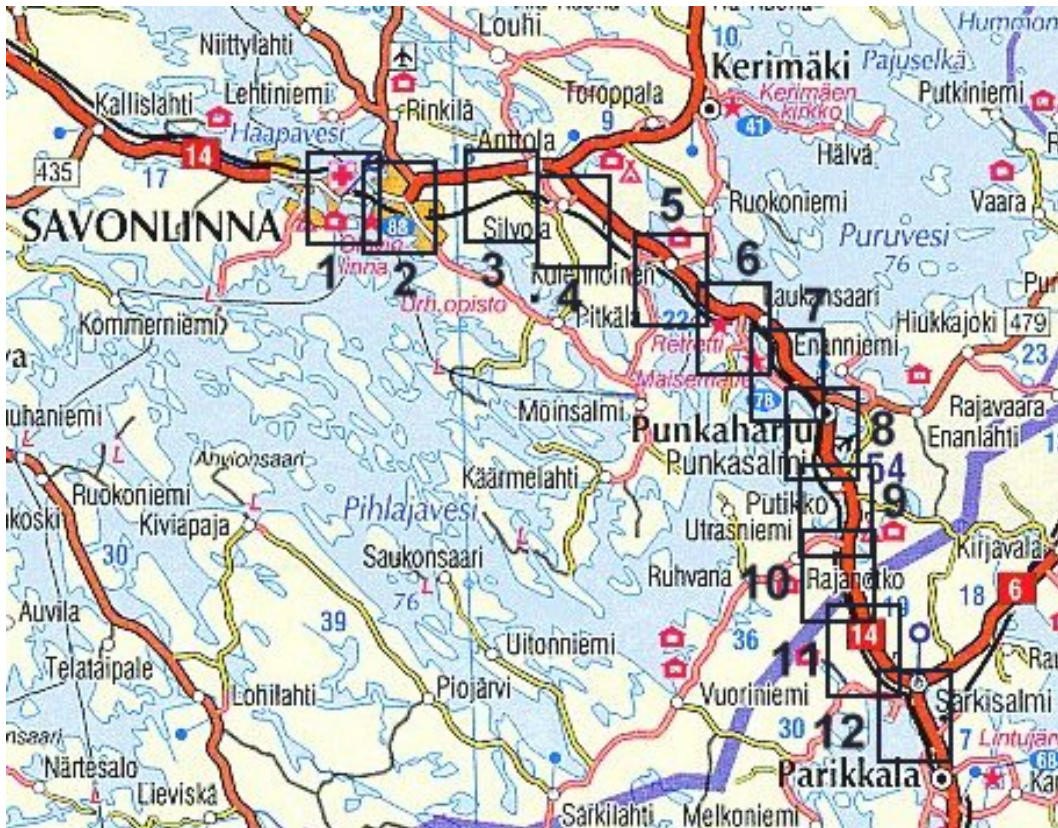
Kuva 1. Savonlinna–Parikkala-rataosa (numerot viittaavat liitteen A karttoihin).

Savonlinna–Parikkala-rataosa (kuva 1) on 58,5 km pitkä ja yksiraiteinen. Rataosalla on sekä henkilö- että tavaraliikennettä. Rataosan nopeusrajoitus on 110 km/h ja sillä on 48 tasoristeystä. Rataosan henkilöliikenne lisääntyy merkittävästi aikataulu-uudistuksen 3.9.2006 yhteydessä. Tarkastushetkellä rataosalla kulki neljä henkilöjunaa vuorokaudessa, uusien aikataulujen mukaan 11. Henkilöjunissa käytetään uusia Dm12-kiskobusseja. Tässä raportissa on huomioitu henkilöjunien lisääntyminen.
